Asbestinventarisatie conform SC 540

Onderzoekslocatie: Oud-Loosdrechtse dijk 2 1231 NA Loosdrecht - Scoutinggebouw

Opdrachtnemer: Search Ingenieursbureau B.V.
(certificaatnr. : 07-D070109a)

Datum rapportage: 24-11-2015

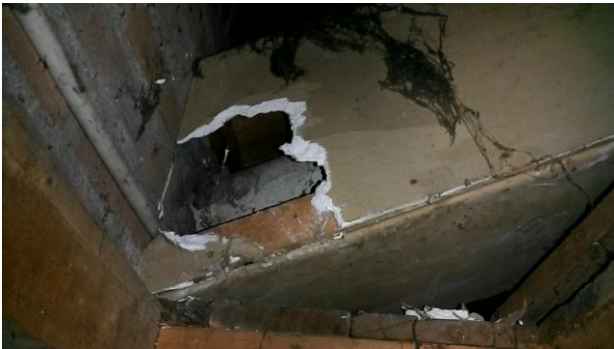
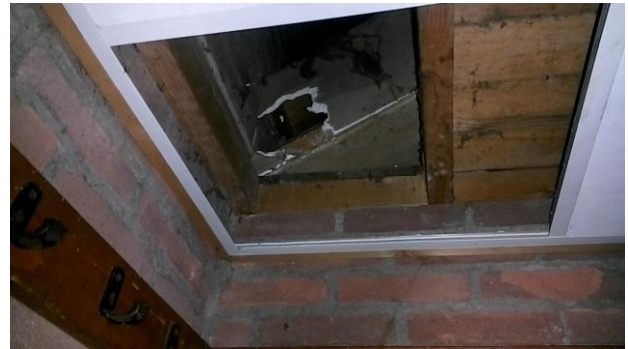
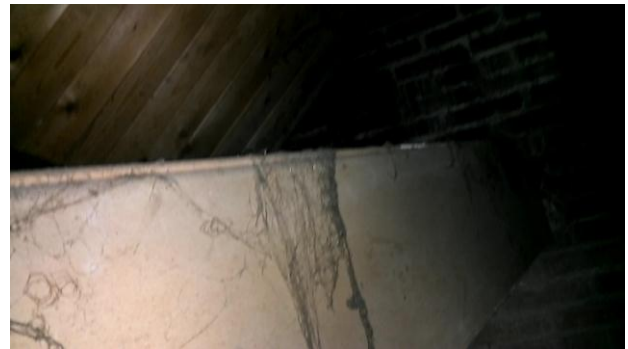
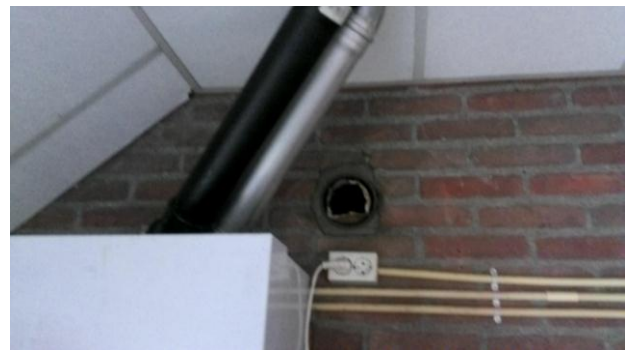
Oud-Loosdrechtsedijk 2 te Loosdrecht
1
Boven plafond
Begane grond

Omschrijving toepassing: Ontluchtingspijp
 Plaats in ruimte(s): In gipsplaten koof vanaf muur met cv ketel naar de schoorsteen

Situatie: Binnen
 Bereikbaarheid: Slecht
 Bevestigingsmethode: Ingestort
 Intact: Intact
 Verweerd: Niet verweerd

Zonder breuk en/of beschadigingen te verwijderen: Nee
 Aantal: 1 Locatie
 Afmetingen: 2,00 m totaal
 Aard van materiaal: Hechtgebonden

Monster code:	Ruimte	Locatie in ruimte	Analyseresultaat:
0037165	Boven plafond	In gipsplaten koof vanaf muur met cv ketel naar de schoorsteen	10 -15 w/w % CHR

De ontluchtingsbuis is in een gipsplaten koof aanwezig

Het materiaal is niet beschadigd en het asbest is hechtgebonden. De kans op vezelemisatie uit het materiaal bij normaal gebruik van de ruimte is gering.

Klasse: 2

Saneren in containment met best bestaande technieken.

Op korte termijn saneren is niet noodzakelijk, geadviseerd wordt het materiaal vóór sloop- of renovatiewerkzaamheden te saneren.
