BIJLAGE 1: BOOMWAARDEN EN -FUNCTIES

BIJLAGE 2: WEGCATEGORISERINGSPLAN

BIJLAGE 5: HOOFDSTRUCTUUR VAN BOMEN

11 VUISTREGELS BIJ HET UITVOEREN VAN WERKZAAMHEDEN IN DE NABIJHEID VAN BOMEN

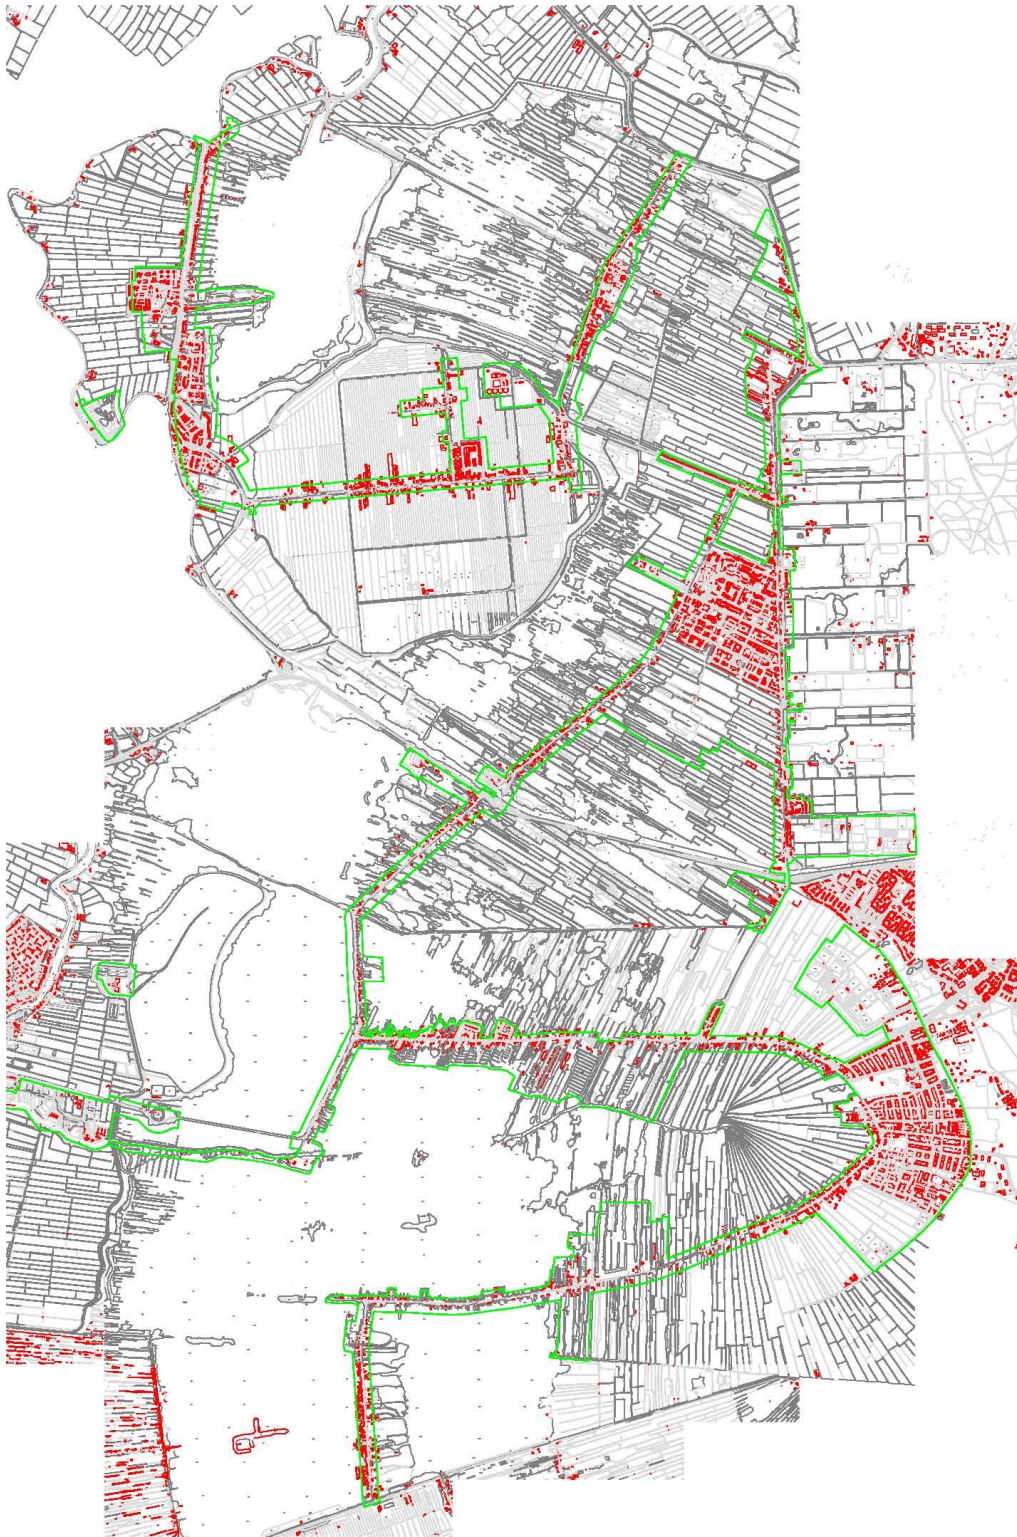
BIJLAGE 6: BEBOUWDE KOM BOSWET

rood: bebouwing

groen: begrenzing bebouwde kom in het kader van de Boswet (buiten deze bebouwde kommen is de Boswet van toepassing)

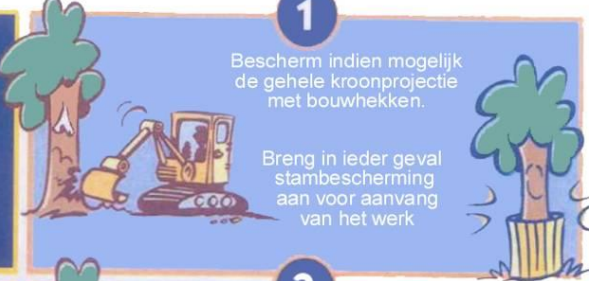
1 Bescherm indien mogelijk de gehele kroonprojectie met bouwhekken.
Breng in ieder geval stambescherming aan voor aanvang van het werk.
-

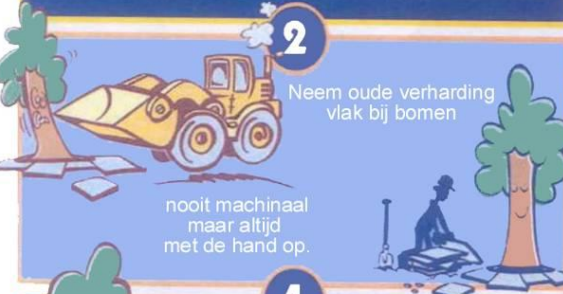
2 Neem oude verharding vlak bij bomen nooit machinaal maar altijd met de hand op.
-

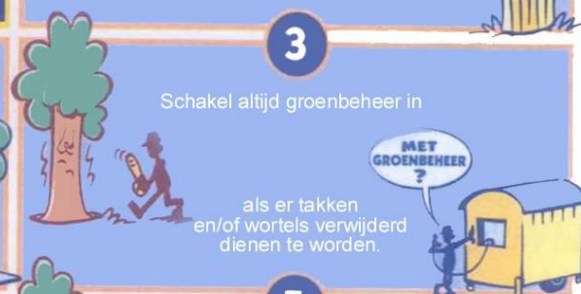
3 Schakel altijd groenbeheer in als er takken en/of wortels verwijderd dienen te worden.
-

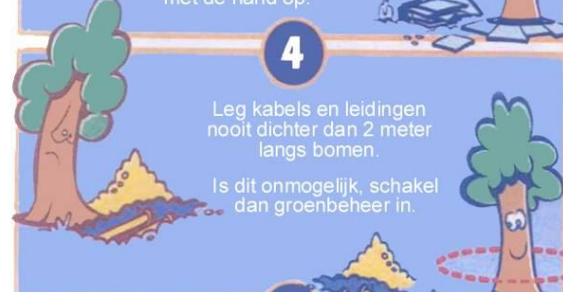
4 Leg kabels en leidingen nooit dichters dan 2 meter langs bomen. Is dit onmogelijk, schakel dan groenbeheer in.
-

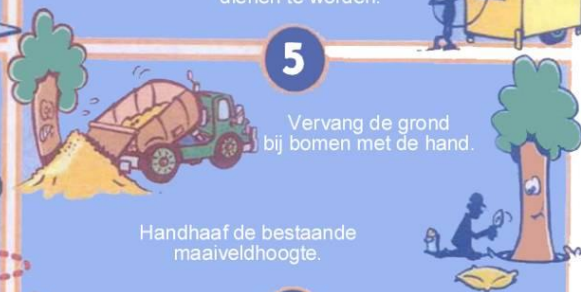
5 Vervang de grond bij bomen met de hand. Handhaaf de bestaande maaiveldhoogte.
-

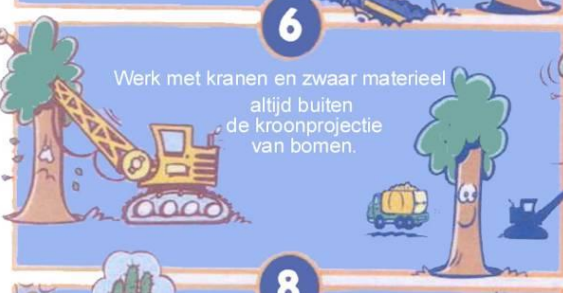
6 Werk met kranen en zwaar materieel altijd buiten de kroonprojectie van bomen.
-

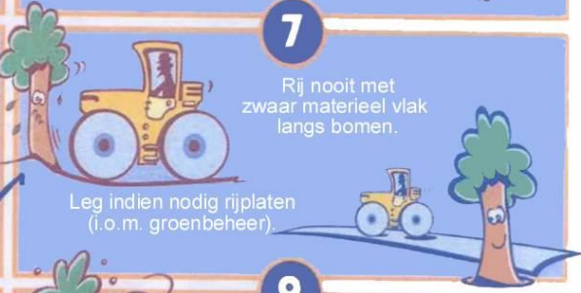
7 Rij nooit met zwaar materieel vlak langs bomen. Leg indien nodig rijplaten (i.o.m. groenbeheer).
-

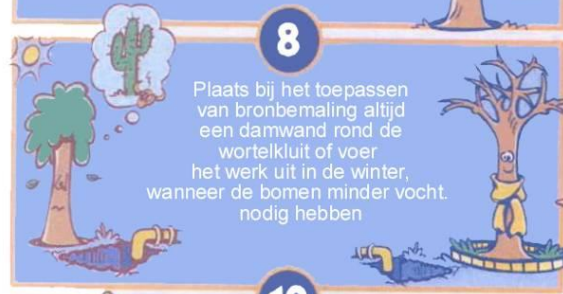
8 Plaats bij het toepassen van bronbemaling altijd een damwand rond de wortelkluif of voer het werk uit in de winter, wanneer de bomen minder vocht nodig hebben.
-

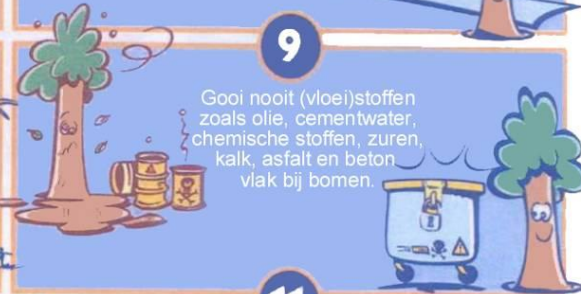
9 Gooi nooit (vloeistoffen zoals olie, cementwater, chemische stoffen, zuren, kalk, asfalt en beton vlak bij bomen.
-

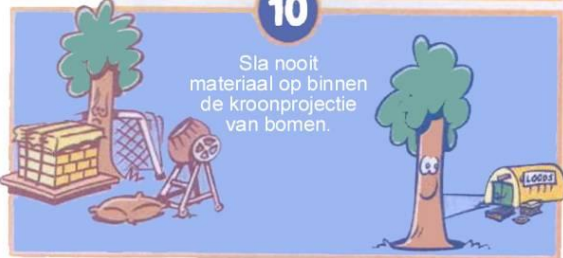
10 Sla nooit materiaal op binnen de kroonprojectie van bomen.
-

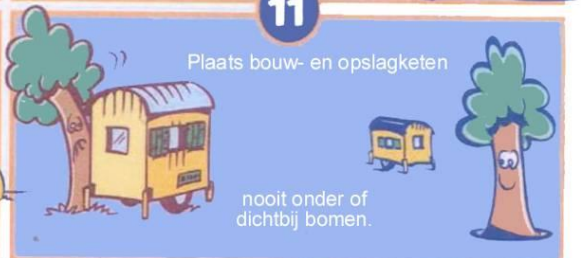
11 Plaats bouw- en opslagketen nooit onder of dichtbij bomen.
